# **KATSASTUSHALLIN MUUTTAMI- NEN RENGASHALLIKSI JA PIKA- HUOLLOKSI**

Opinnäytetyö  
Huhtikuu 2013  
Auto- ja kuljetustekniikka  
Auto- ja korjaamotekniikka

Katsastushallin muuttaminen rengashalliksi ja pikahuollosi

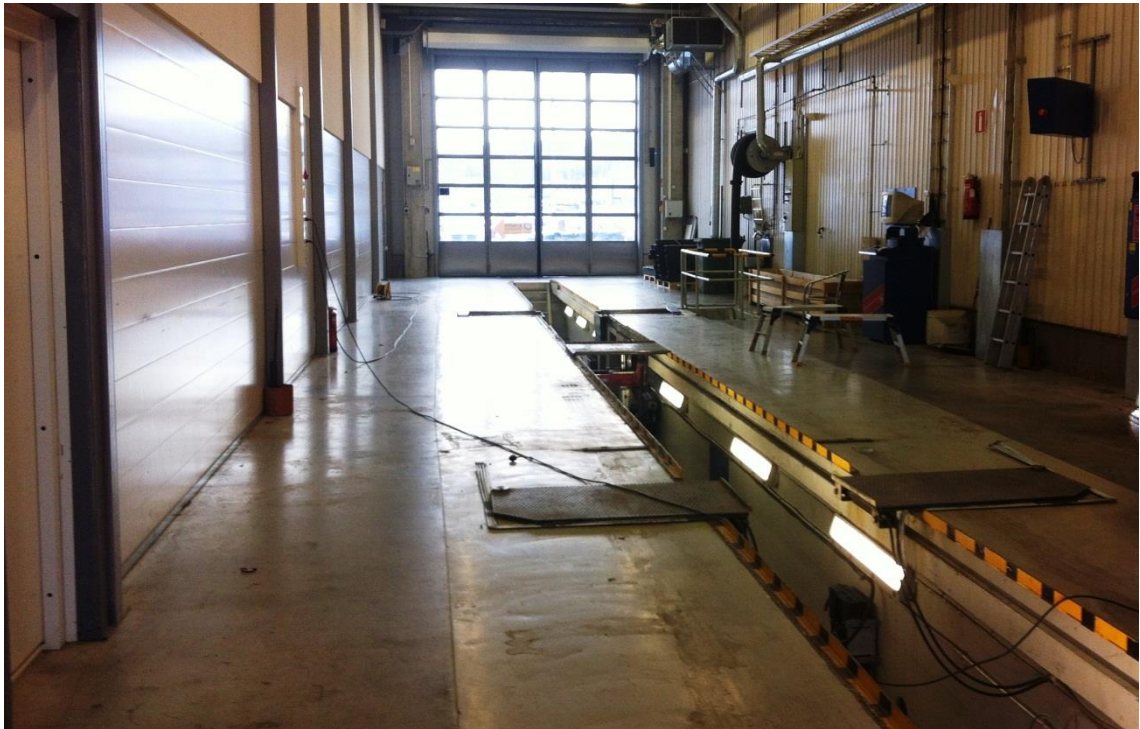
Kuva 3. Katsastushalli

Rengashalliksi ja pikahuolloksi suunniteltu entinen dynamometrihalli (nyk. katsastus) on 30 m pitkä ja 6,5 m leveä läpiajettava halli, missä on keskellä hallia 25 m pitkä ja 1 m leveä rasvamonttu. Rasvamontun täyttäminen kokonaan ei ole järkevää, joten siihen rakennetaan kansi päälle. Kuten kuvasta 3 nähdään, rasvamontun reunoja kiertää UNP140 -teräsprofiili, johon kansirakenteen kantavat palkit hitsataan. Kansirakenne suunnitellaan kestäväksi FL3 -luokan trukki eurokoodin mukaan, jotta renkaita pystytään tuomaan halliin myös kuormalavoilla. Halli sijaitsee hyä -myyntihallin ja fiksaamon välissä.
